АНАЛІЗ

**випадків ДТП допущених на залізничних переїздах
у 2024-2025 роках в межах регіональної філії
«Львівська залізниця»**

УЗ ЛЬВІВСЬКА ЗАЛІЗНИЦЯ

Львів 2025

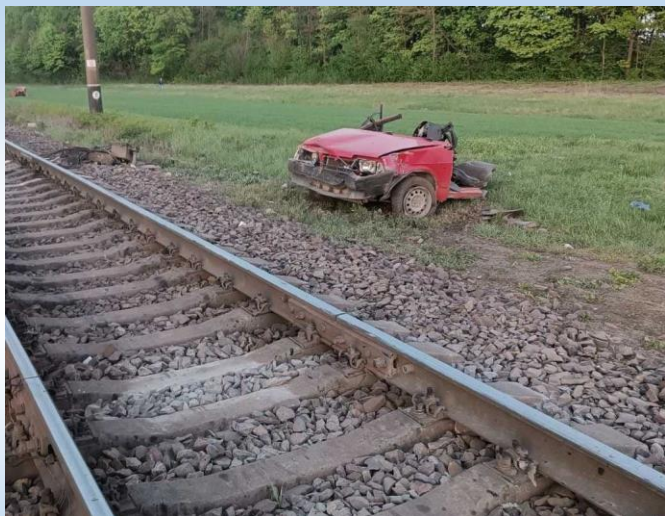
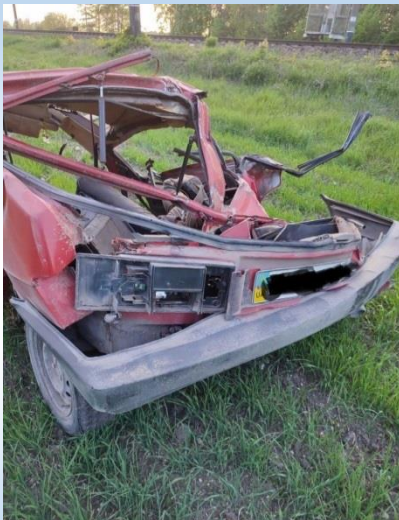
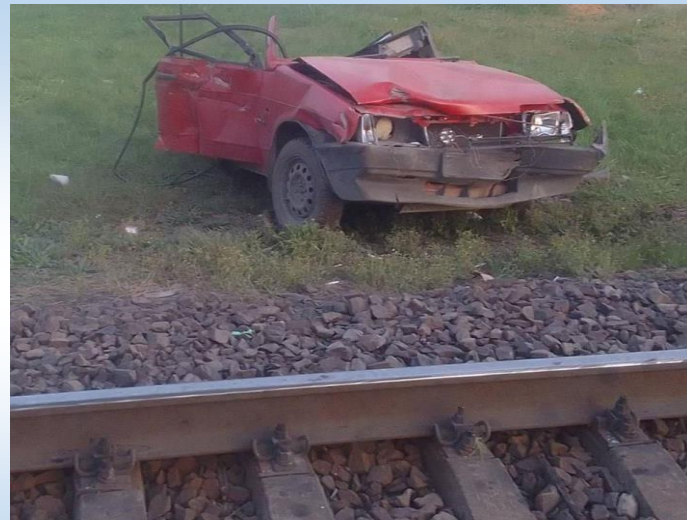
02.05.2025 перегін Рудня-Почаївська – Верба (Рівненська область)

02.05.2025, 19:15, перегін Рудня-Почаївська – Верба, на регульованому залізничному переїзді 76 км ПК5 (без чергового працівника), при справно-діючій переїзній сигналізації, сталося зіткнення поїзда № 46 сполученням Ужгород – Харків з автомобілем «ВАЗ-2109», який виїхав на колію. **Смертельно травмовано дві особи.** Поїзд № 46 відправився із затримкою на 1 год. 57 хв. По впливу затримано поїзди: № 130 на 19 хв., № 83 на 17 хв., № 6 на 08 хв., № 367 на 10 хв., № 6096 на 38 хв., № 6381 на 1 год. 20 хв., № 2826 на 2 год. 43 хв., № 2511 на 1 год. 30 хв.

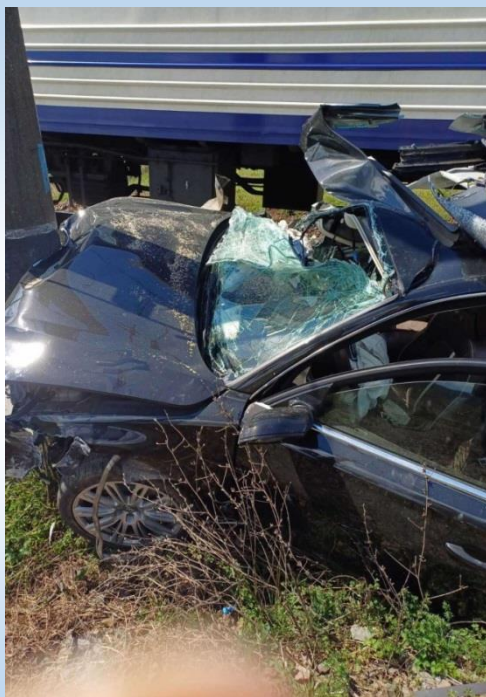
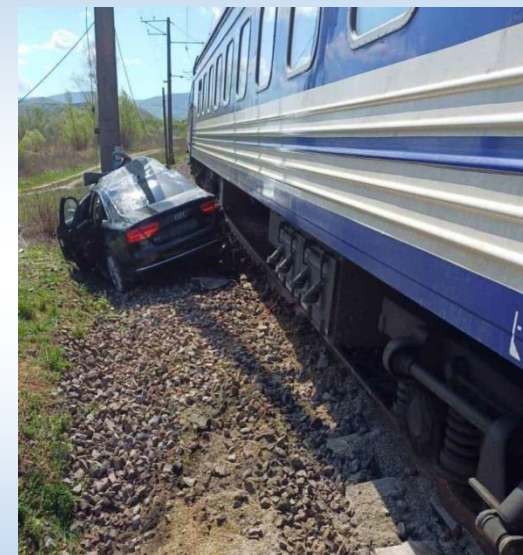
20.04.2025 перегін Дубриничі – Перечин (Закарпатська область)

20.04.2025, 11:53, перегін Дубриничі – Перечин, на регульованому переїзді 231 км ПК5 (без чергового працівника), при справно-працюючій сигналізації, сталося зіткнення поїзда № 59 сполученням Київ - Ужгород з автомобілем «AUDI», який збив надовби на переїзді та виїхав на узбіччя до колії (в негабарит). В авто знаходилось троє пасажирів, **один пасажир травмований**. Поїзд № 59 відправився із затримкою на 1 год. 11 хв.

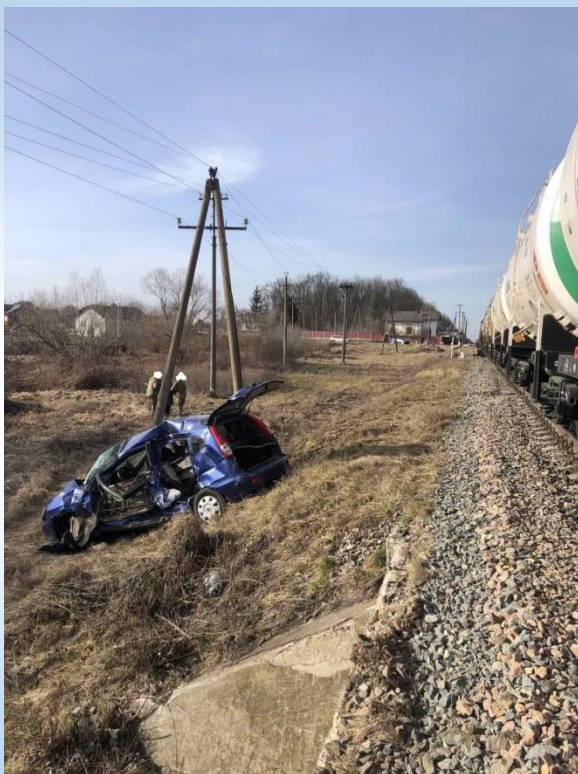
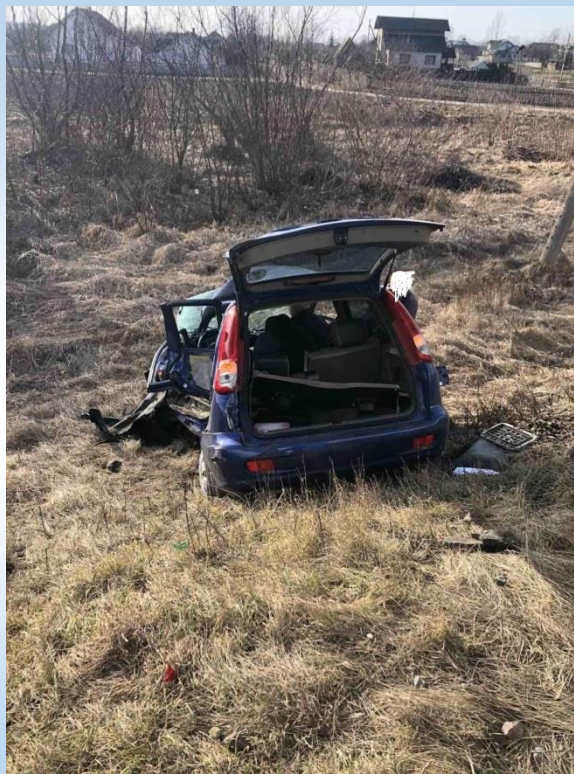
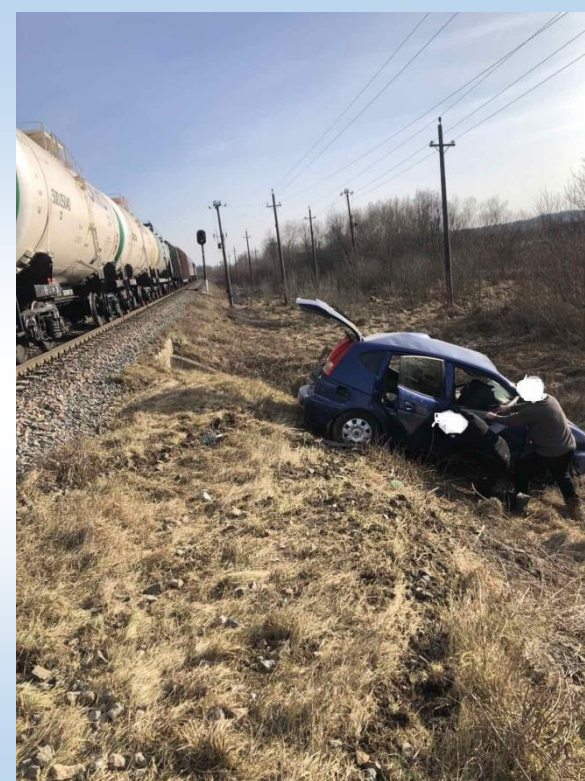
ФОТОМАТЕРІАЛИ ПО ВИПАДКАХ ДТІ
26.02.2025 перегін Марківці – Отинія (Івано-Франківська область)

26.02.2025, 15:25, перегін Марківці – Отинія, на регульованому переїзді 160 км ПК1 (без чергового працівника) при справно-працюючій переїзній сигналізації сталося зіткнення вантажного поїзда № 3538 з автомобілем марки "ШЕВРОЛЕ". **Смертельно травмовано одна особа та травмовані три особи.** Поїзд № 3538 затримано на 1 год. 39 хв. По впливу затримано поїзд № 867 на 35 хв.

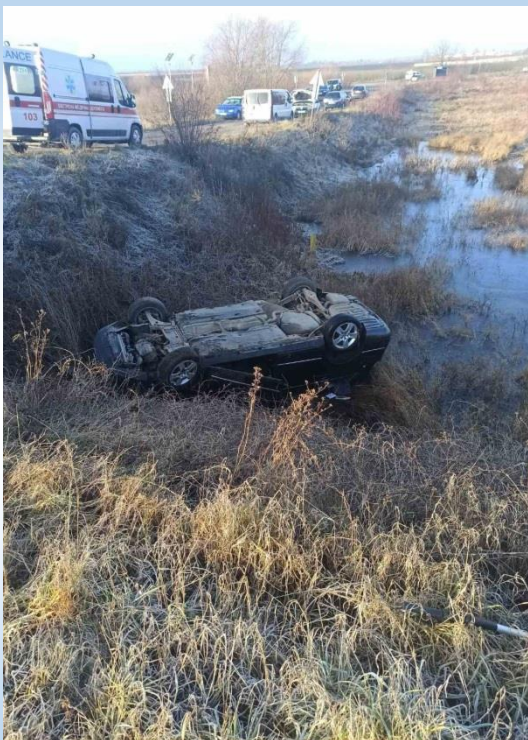
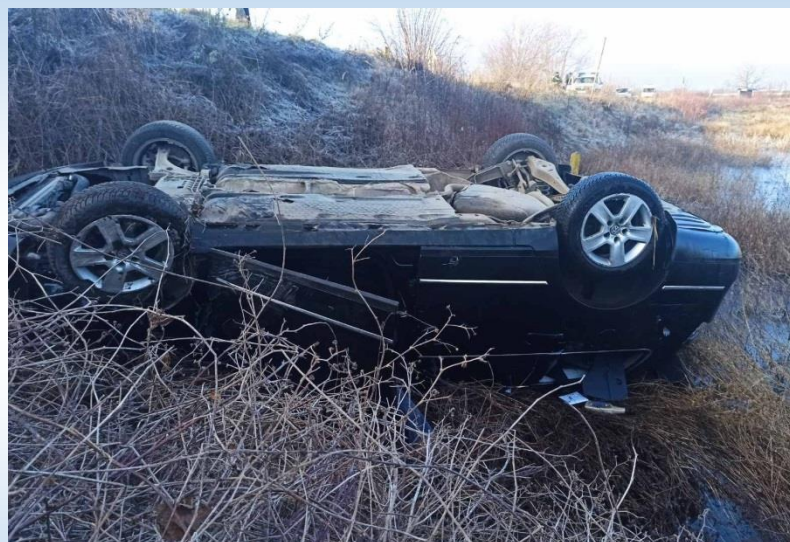
21.12.2024 перегін Колодно – Сапіжанка (Львівська область)

21.12.2024, 10:05, перегін Колодно – Сапіжанка, на регульованому переїзді 39 км (без чергового працівника), при справно-працюючій переїзній сигналізації, сталося зіткнення поїзда № 4852 з автомобілем «Passat B6», **одна особа травмована**, затримка поїзда № 4852 склала 1 год. 20 хв.

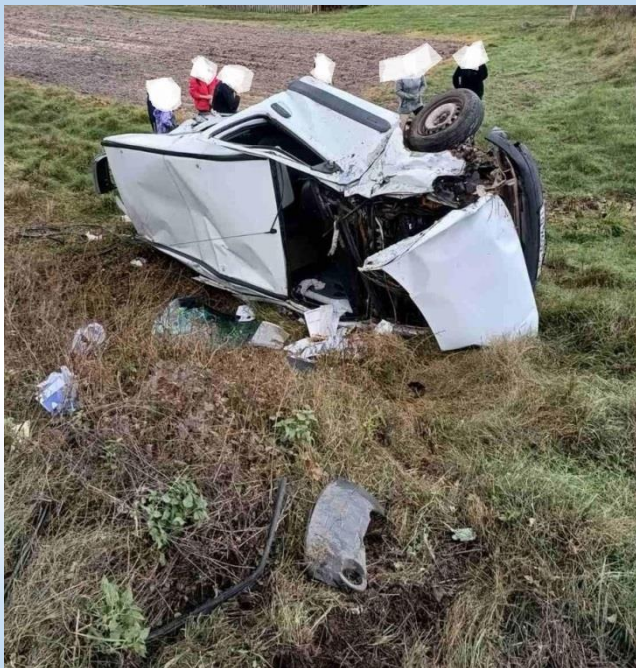
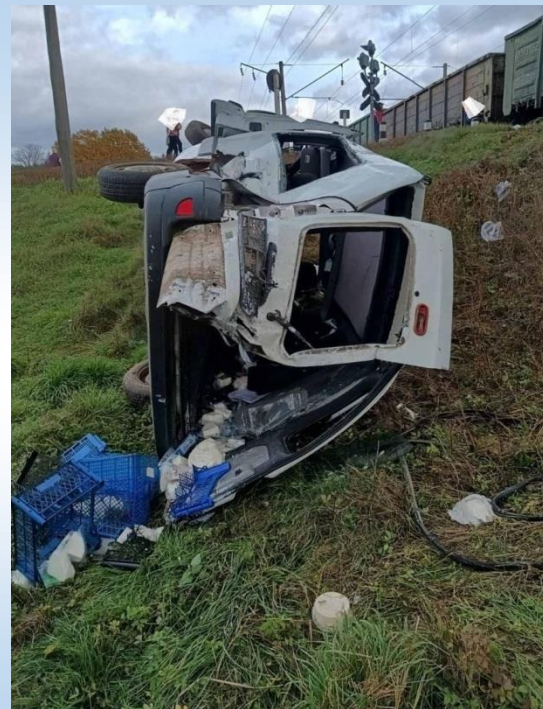
31.10.2024 перегін Олика – Цумань (Рівненська область)

31.10.2024, 12:27, перегін Олика – Цумань на регульованому переїзді 271 км ПК8 (без чергового працівника), при справно-працюючій переїзній сигналізації, сталося зіткнення поїзда № 1715 з автомобілем «RENAULT KANGOO». У автомобілі знаходилося **3 осіб – всі травмовані**. Поїзд № 1715 відправився із затримкою на 1 год. 26 хв.

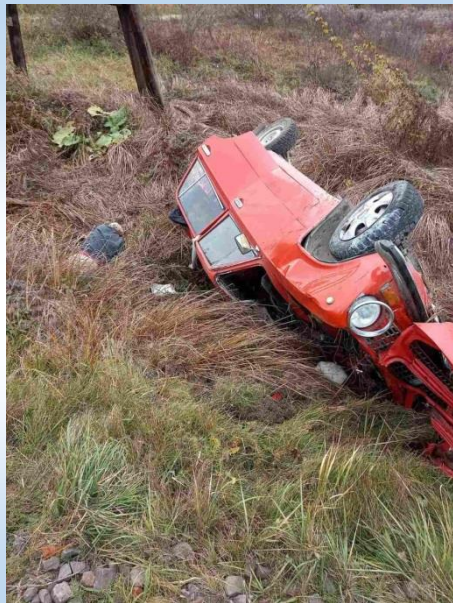
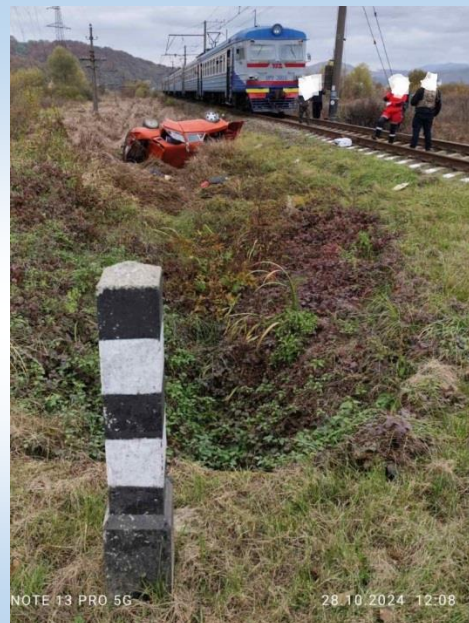
28.10.2024 перегін Дубриничі – Перечин (Закарпатська область)

28.10.2024, 11:45, перегін Дубриничі - Перечин на регульованому переїзді 230км ПК7 (без чергового працівника) при справно-працюючій звуковій та світловій сигналізації електропоїзд № 6520 сполученням Мукачево - Сянки здійснив наїзд на легковий автомобіль ВАЗ-2101, який виїхав на переїзд, **водій автомобіля смертельно травмований**. Поїзд № 6520 затриманий на 1год. 12хв. По впливу затримано поїзд № 59 на 1год. 21хв.

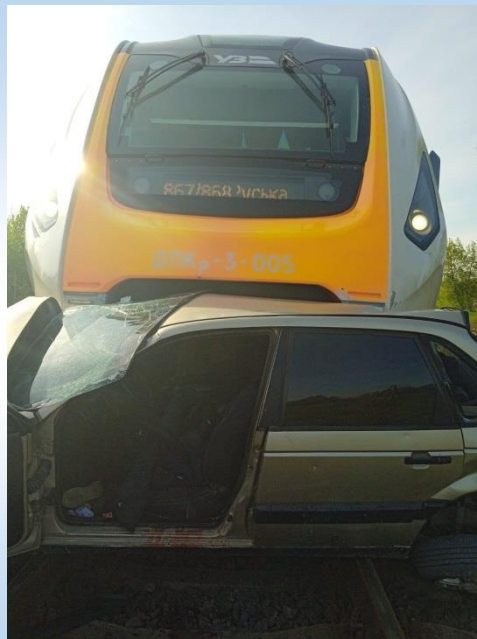
21.04.2024 перегін Добросин - Рава-Руська (Львівська область)

21.04.2024, 08:30, перегін Добросин - Рава-Руська, на регульованому переїзді 51 км ПК9 (без чергового працівника) при справно-працюючій переїзній сигналізації відбулося зіткнення поїзда № 868 сполученням Коломия - Рава-Руська з автомобілем «Фольксваген Пассат Б3», поїзд затримано на 1 год. 32 хв. Водія госпіталізовано в лікарню м. Львів, 22.04.2024 **водій від отриманих травм помер.**

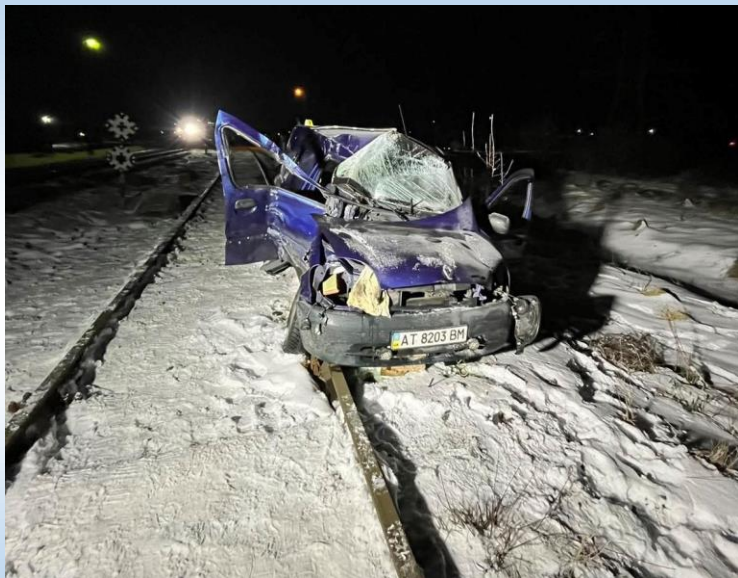
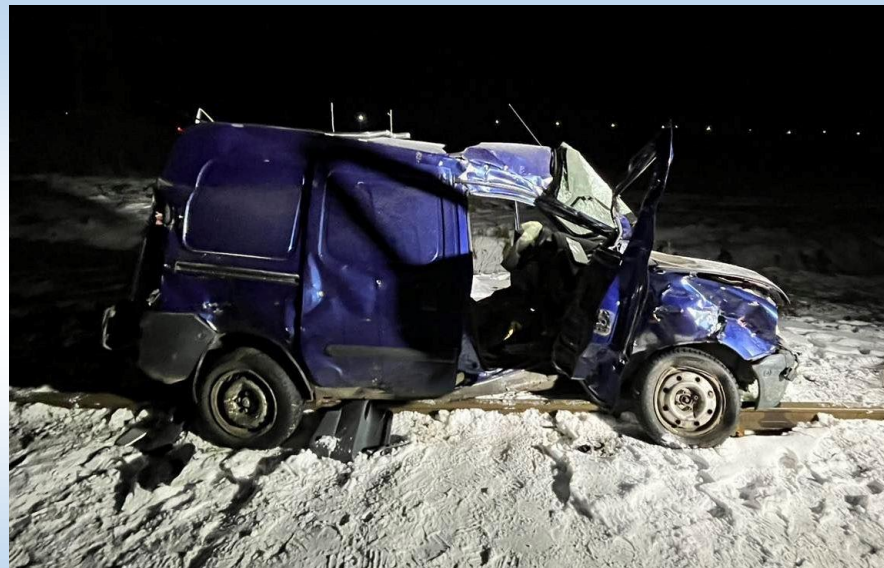
20.01.2024 перегін Ямниця – Єзупіль (Івано-Франківська область)

20.01.2024, 17:34 хв. перегін Ямниця – Єзупіль, на переїзді 133 км ПК2 при справно-працюючій переїзній сигналізації сталось зіткнення поїзда № 149 сполученням Чернівці - Полтава, з автомобілем «РЕНО КЕНГО» внаслідок чого травмовано водія. Викликано швидку допомогу, потерпілий доставлений в лікарню в якій помер. Затримані поїзди: № 149 на 1 год. 05 хв., № 25 на 34 хв.
